El **Proyecto Cultural Soria Románica** ha continuado el trabajo de restauración iniciado por la Junta de Castilla y León, el Obispado de Osma-Soria y los propietarios de la finca colindante, centrándose en la recuperación de las pinturas murales de los paramentos de la nave, presbiterio y ábside. Con esta actuación se han recuperado importantes valores artísticos que se encontraban ocultos en este templo.

INTERVENCIÓN

IGLESIA DE NUESTRA SEÑORA LA ASUNCIÓN OSONILLA

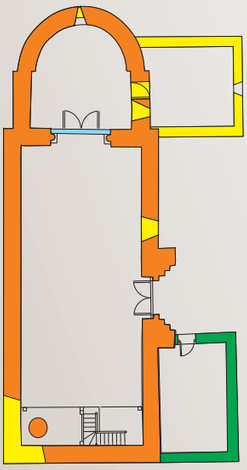
DESPUÉS DE LA INTERVENCIÓN

La restauración de estas pinturas y la adecuación de los primitivos revocos han conseguido devolver al inmueble gran parte de la riqueza artística que tuvo en otros momentos de su historia.

La intervención en todos los paramentos de la iglesia se ha centrado en la eliminación de enlucidos superpuestos de capas de cal y de pátina biológica. Simultáneamente se han aplicado tratamientos para fijar y asentar la policromía, consolidar los morteros y reintegrar el color.

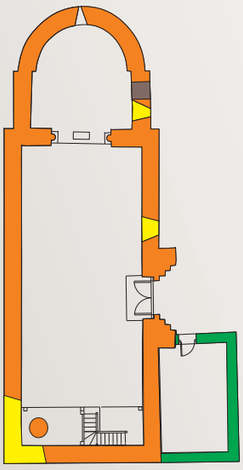
ANTES DE LA INTERVENCIÓN

El largo abandono que sufrió esta iglesia provocó importantes pérdidas en la pintura mural que recorre la totalidad de los paramentos de la nave y de la cabecera.

Las filtraciones de agua y la abundante pátina biológica perjudicaron gravemente las pinturas murales aunque la conservación parcial de la cubierta de la cabecera evitó que los daños fueran aún mayores.

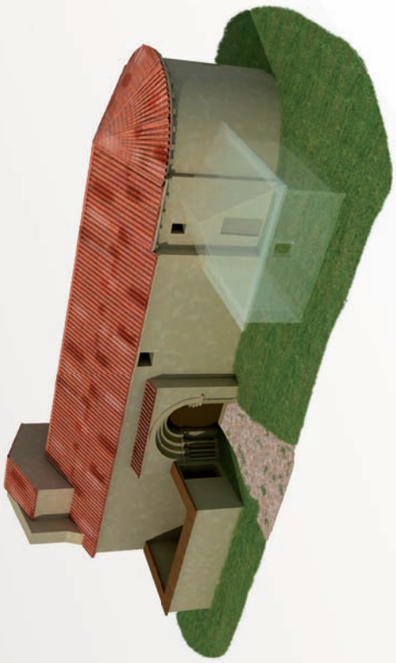
FASES CONSTRUCTIVAS

Siglos XII-XIII
Siglo XVII
1861
Principios de Siglo XX
(Derrumbe de la cubierta de la nave)
Finales de Siglo XX
